## Hydroizolace a nátěry balkónů a teras

# Hydroizolace = pochůzné povrstvení

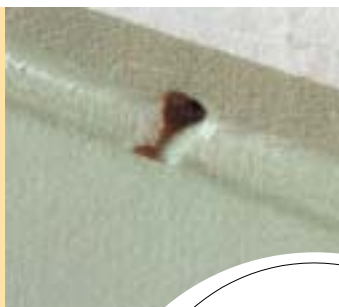
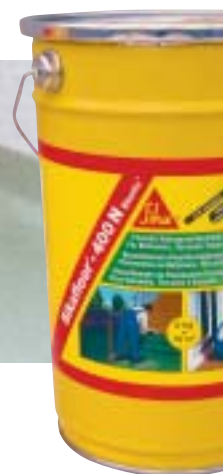
## Řešení pro novostavbu - systém Sikafloor®400

- jednokomponentní polyuretanový nátěr
- jednoduchá aplikace
- odolnost proti UV, povětrnosti
- průtažnost 360 %
- řeší detaily – fabiony, přechody beton-kov
- lze aplikovat na beton, dlažbu ...

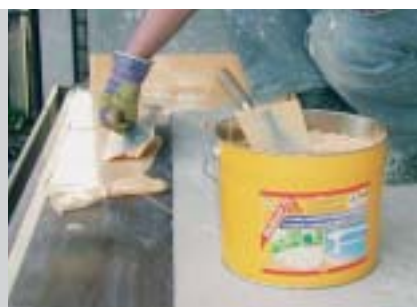
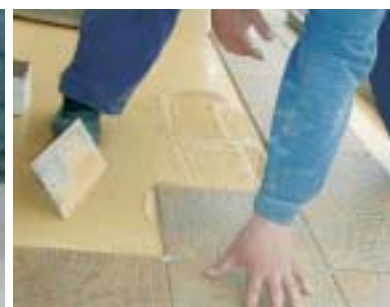
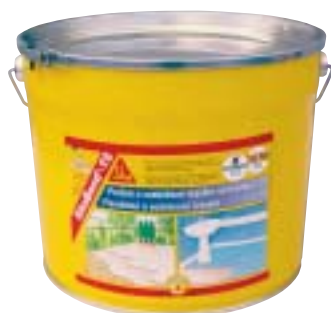
## Řešení pro novostavbu - systém SikaBond® T8

- lze aplikovat na suchý beton (max. 4% zbytkové vlhkosti)
- materiál připravený okamžitě k aplikaci
- průtažnost 400%
- není nutno lepit hydroizolační pásy do rohů

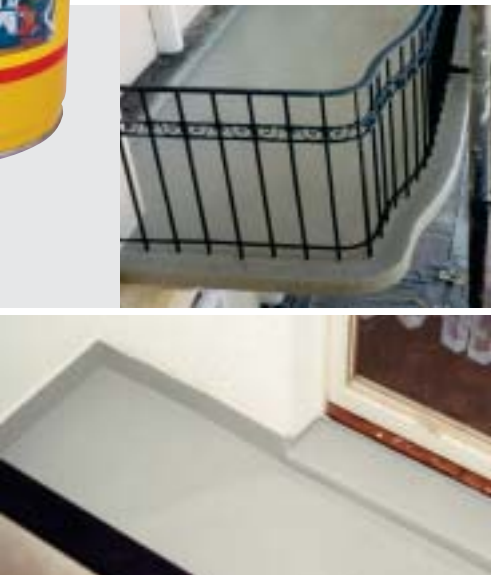
## System SikaFloor® 400 - hydroizolace je současně pochůznou vrstvou

- lze aplikovat na starý beton, starou dlažbu
- staré nesoudržné povrchy nutno penetrovat epoxidovou pryskyřicí **SikaFloor 156**
- nesoudržné spáry ve staré dlažbě opravte maltou vyrobenou ze **SikaFloor 156** a **suchého křemičitého písku** (návod viz technický list)
- na vyzrálou penetraci aplikovat **SikaFloor 400** válečkem nebo štětcem

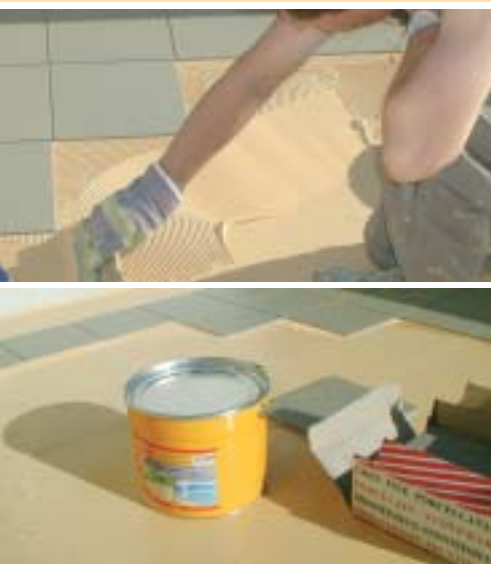
## System SikaBond® T8 - řeší hydroizolaci i lepení na starém povrchu

- vytváří vodotěsnou vrstvu, odolává deformacím vyvolaným teplotními rozdíly
- lze aplikovat na starý beton, starou dlažbu
- odolný vodě a mrazu, vodotěsný
- zvyšuje komfort, jednoduchá a rychlá aplikace
- vhodný pro venkovní i vnitřní použití
- nesoudržné povrchy opravte maltou vyrobenou ze **SikaFloor 156** a **suchého křemičitého písku** (návod viz technický list)
